werk,
bauen + wohnen

Golf Club Sempachersee in Hildisrieden von Smolenicky & Partner

Text: Andreas Hild, Bilder: Walter Mair Anhand der Neubauten für den Golf Club Sempachersee lassen sich unterschiedliche Innovationsstrategien aufzeigen. Ihr differenzierter und zuweilen auch gewagter Umgang mit Tradition gibt Anlass zu grundsätzlichen Überlegungen.

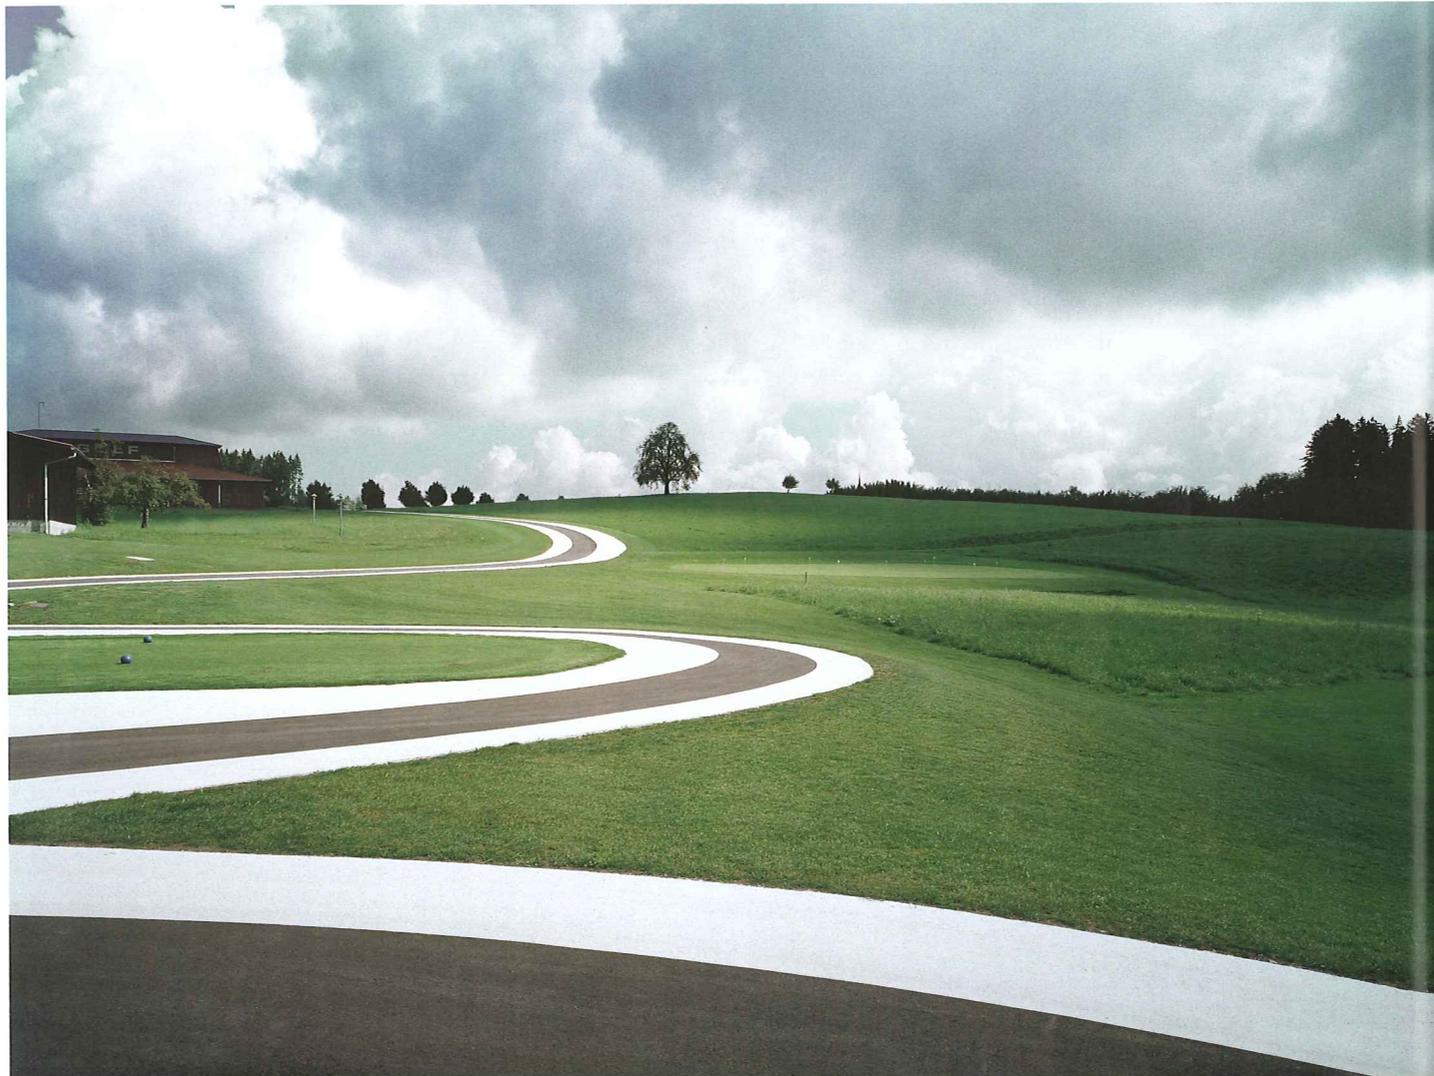
- 1 Werkhof
- 2 Clubhaus
- 3 Empfangsgebäude

zialer Mittelpunkt des Clubs auch umfangreiche Neben- und Wirtschaftsgebäude für Gerätschaften und Maschinen. Das Projekt von Smolenicky & Partner für den Golf Club Sempachersee umfasst zwei neue Gebäude und einen Umbau: den im geometrischen Mittelpunkt der Anlage situierten Werkhof, die unspektakuläre Erweiterung eines bestehenden Baus zum Empfangsgebäude und das an der Kreuzung der Hauptwege gelegene, umso eindrucksvollere Clubhaus.

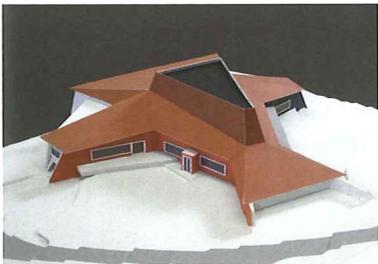
Modell des Clubhauses

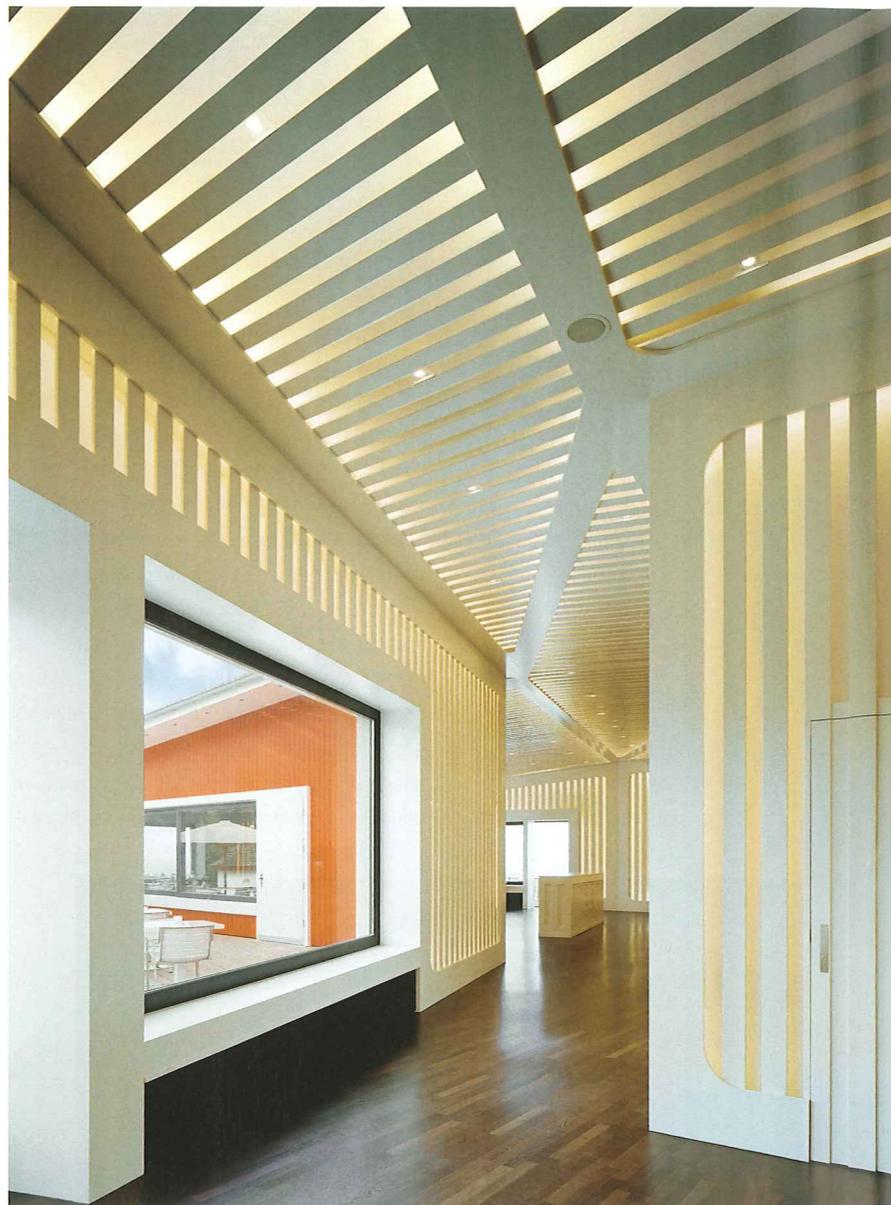
Oben: Bar Memberbereich, Blick zum Eingang
Unten: Kursaal Baden, Renovation des Konzertsals, 1952.
Bild aus: Christoph Luchsinger (Hrsg.), Hans Hofmann – Vom Neuen Bauen zur Neuen Baukunst, Zürich 1985.

Im Inneren wird man von einer pavillonartigen Strandarchitektur empfangen, die eine exklusive Atmosphäre von Freizeit verströmt. Die Innenräume dominiert eine raffinierte Holzlamellenstruktur, die überraschend einfach Schallschutz und indirekte Beleuchtung zusammenführt. Das Bild des Pavillons mit Freizeitcharakter trifft hier auf eine feierlich repräsentative Atmosphäre. Hans Hofmann hat beim Umbau des Kurhauses in Baden schon 1952 zu ähnlichen Mitteln gegriffen, um zwischen unterschiedlichen Teilen zu vermitteln. Weiss gestrichenes Holz begleitet durch das ganze Haus bis zu der irritierend roten, räumlichen Tapete des Member-Restaurants. Eine zweischalige, mit Blumenmustern perforierte Wand, die mit neuester Technik souverän die Erwartungshaltung einer eher konservativen Klientel bedient.
